Sismo del 23.06.2020, M 7.4, Oaxaca, México

Velázquez-Bucio M.M., Porfido S., Michetti A.M.

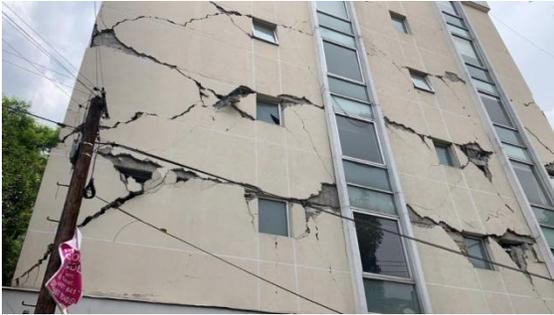
Figura 2. Edificio afectado por el sismo del 2017, afectado nuevamente por el sismo del 23 de junio, 2020; localizado entre las calles Tepic y Monterrey, en la colonia Roma, Ciudad de México. Foto, periódico La Jornada

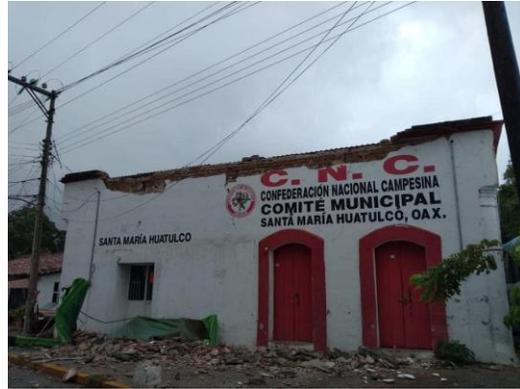
Figura 3. Inmueble afectado por el sismo del 23 de junio, 2020 en Santa María Huatulco, Oaxaca.

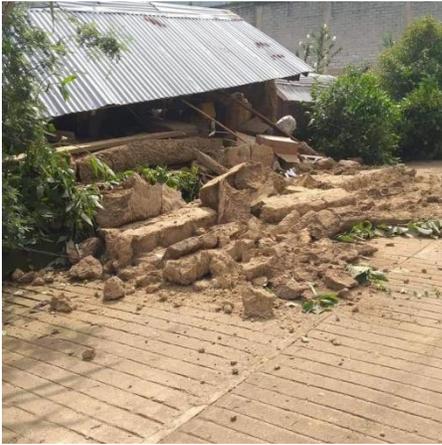
Figura 4. Caída de barda en casa de adobe. San Juan Ozolotepec, Oaxaca.

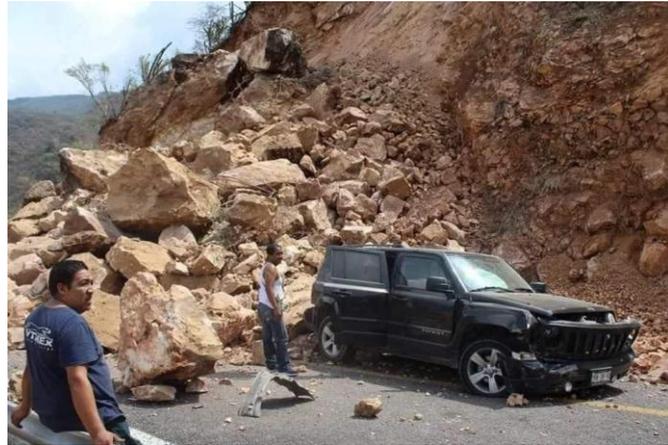
Figura 5. Deslizamiento de rocas en carretera Oaxaca-Tehuantepec, km 118. I = VIII ESI-2007

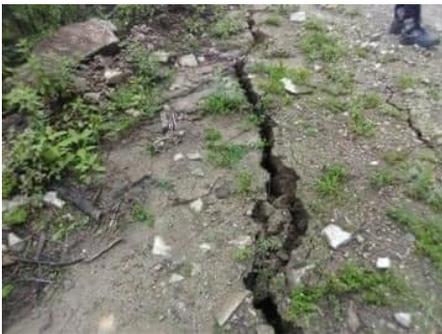
Figura 6. Grieta en terreno arenoso.

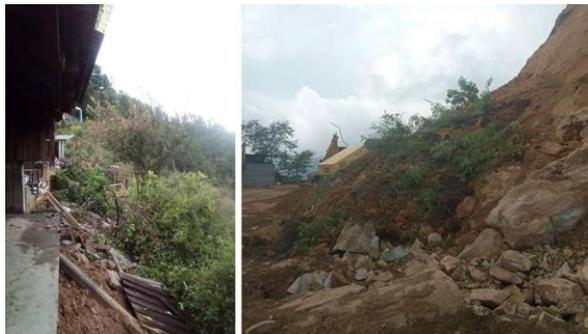
Figura 7. Caída de rocas y deslizamientos en San Sebastian Río

Crucecitas, Oaxaca. I = VII ESI-2007.

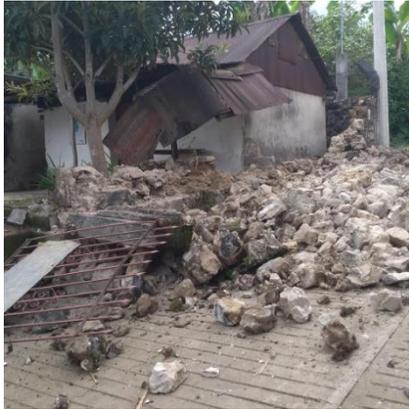
Figura 8. Derrumbe de muro de roca en Santa Cruz Ozolotepec, Oaxaca.

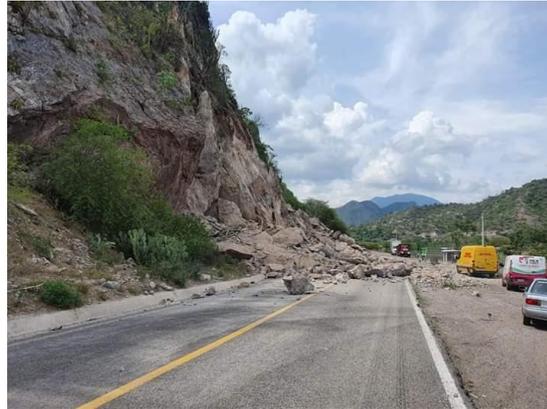
Figura 9. Deslizamiento en carretera Totolapan, Oaxaca. I = VIII ESI-2007.

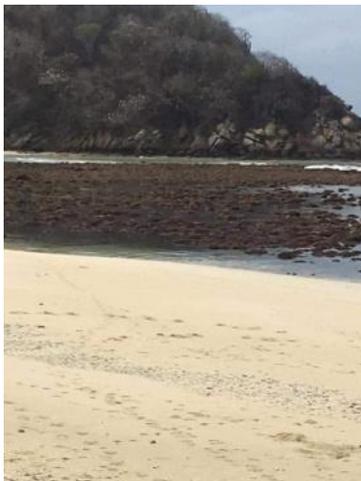
Figura 10. Tsunami, efecto secundario del sismo de Crucecita, en Huatulco, Oaxaca. I = VII-ESI-2007.

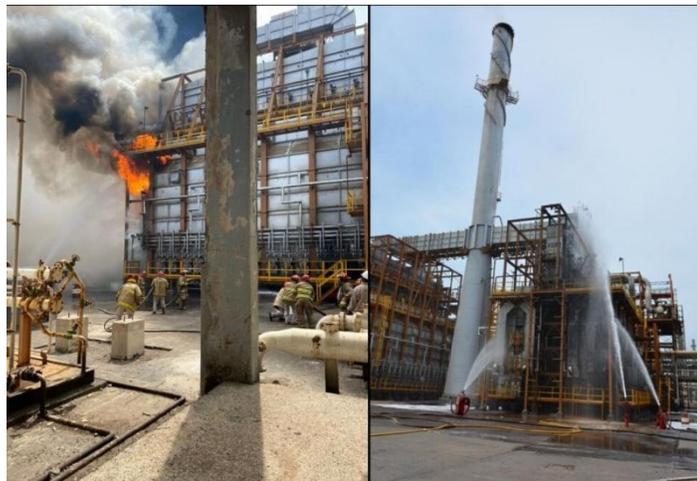
Figura 11. La refinera "Antonio Dovalí Jaime", en Salina Cruz, Oaxaca, registró un disparo en los turbogeneradores y en la caldera, lo que provocó un incendio. Foto tomada de @Pemex
