Sismo del 23.06.2020, M 7.4, Oaxaca, México

Velázquez-Bucio M.M., Porfido S., Michetti A.M.

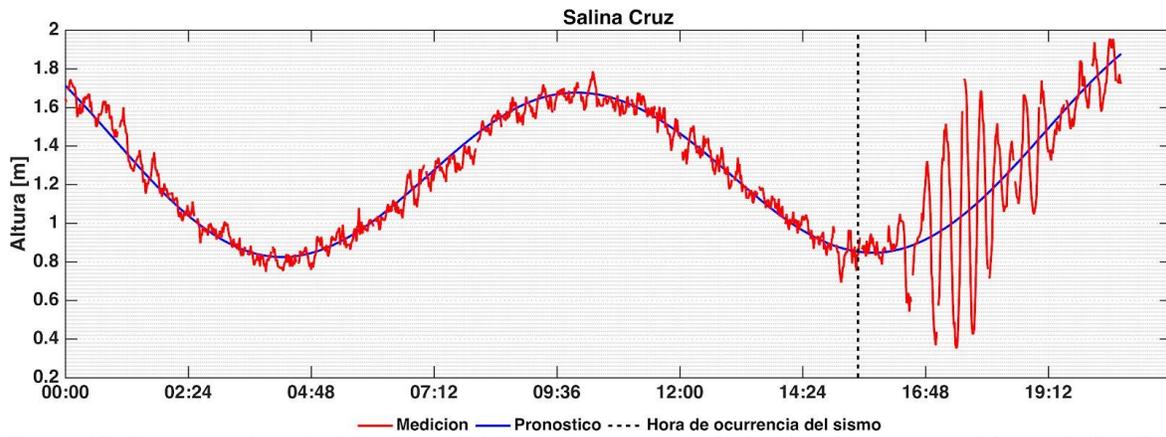
Por su parte, el Servicio Mareográfico Nacional (SMN), registró un tsunami moderado, producto del sismo, en algunas de sus estaciones en la costa del Pacífico. Las variaciones máximas se registraron en la estaciones de Salina Cruz con máximo de 1.4 m (Figura 12), Huatulco con 0.6 m (Figura 13), y Puerto Chiapas con 0.26 m, respecto al nivel de la marea. El SMN resalta que en la estación Huatulco se registró un abrupto descenso en el nivel del mar de 1.25 m aproximadamente y además, desplazamiento vertical de 0.5511 m aproximadamente, lo que sugiere levantamiento de la corteza.

Figura 12: Datos medidos (rojo) y pronóstico de marea astronómica (azul) en la estación de Salina Cruz, Oaxaca. La gráfica inicia a las 00:00 UTC, y se puede apreciar el comportamiento de la señal previo a la ocurrencia del tsunami (SMN).

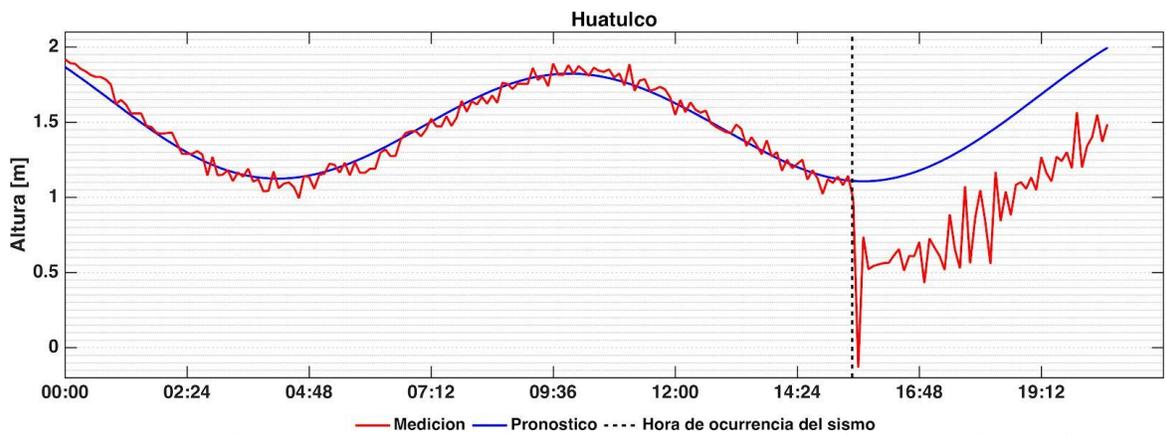
Figura 13: Datos medidos (rojo) y pronóstico de marea astronómica (azul) en la estación de Huatulco, Oaxaca (a 22 km del epicentro). La gráfica inicia a las 00:00 UTC, y se puede apreciar el comportamiento de la señal previo a la ocurrencia del tsunami (SMN).

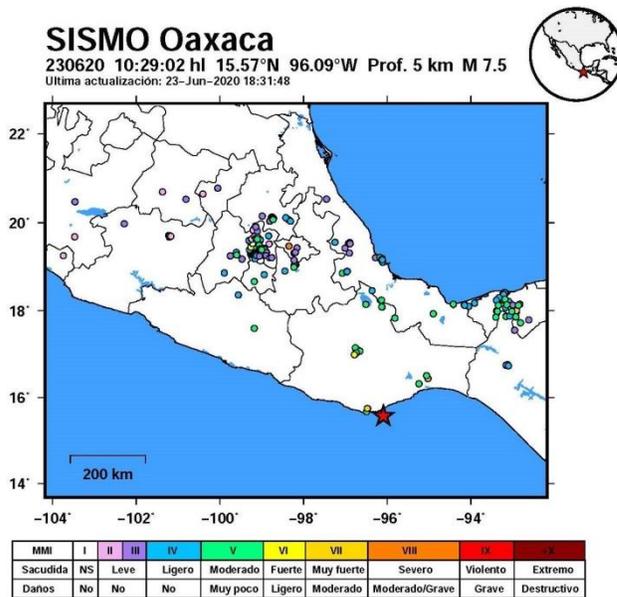
Los mapas de intensidad macrosísmica publicados por el SSN (Figura 14) y la USGS (Figura 15), muestran que el sismo afectó al menos en doce estados de la república, a más de 700 Km de distancia del epicentro, en donde posiblemente se han registrado algunos efectos.

Figura 14. Mapa de intensidad macrosísmica de la comunidad de internet. Universidad Autónoma de Nuevo León, Facultad de Ciencias de la Tierra, tomada del SSN.

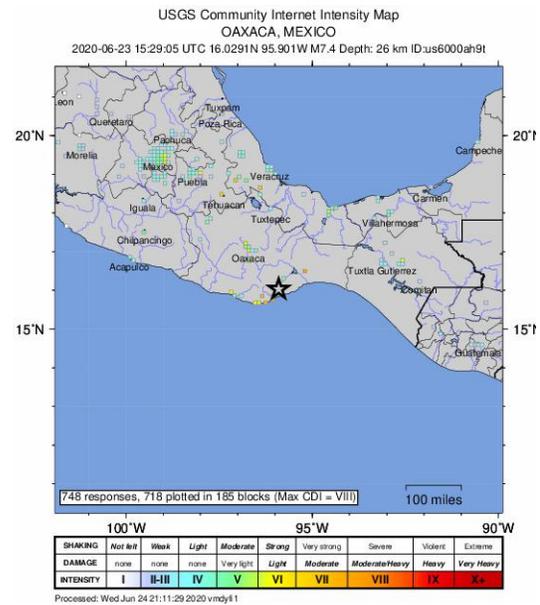
Figura 15. Mapa de intensidad macrosísmica generado mediante el programa "Did You Feel It?". USGS.

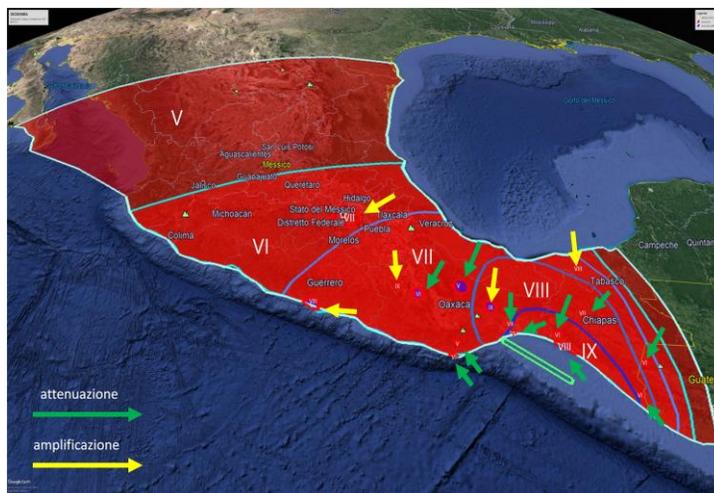
Figure 16. Mapa preliminar de intensidad ESI-2007 a partir de datos analizados de efectos sísmico-ambientales (EEE) del sismo del 8 de septiembre de 2017.
